LA GESTION DES ROSELIERES EN FAVEUR DU BUTOR ETOILE : L'EXEMPLE BRITANNIQUE

Compte-rendu du voyage d'études avec la RSPB de novembre 2025 dans le cadre du plan national d'actions 2025-2034 en faveur du Butor étoilé

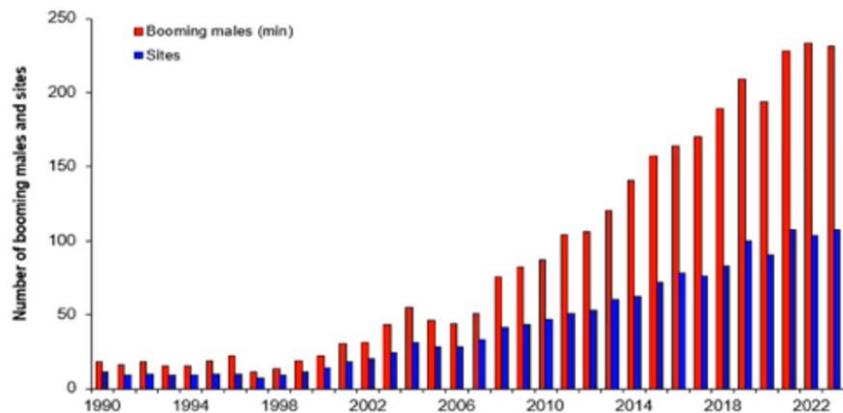
Evolution de la population de mâles chanteurs de Butors étoilés et des sites de reproduction occupés en Grande-Bretagne entre 1990 et 2023. Crédits : Bitterns: booming, or boom and bust? (White et al.), British birds 117, Juillet 2024

- La Grande-Bretagne est passée de 11 mâles chanteurs répartis sur 7 sites en 1997 à 232 sur environ 100 sites en 2023 et 283 en 2025. La population se répartit entre 166 butors sur les réserves gérées par la RSPB et 120 butors hors RSPB

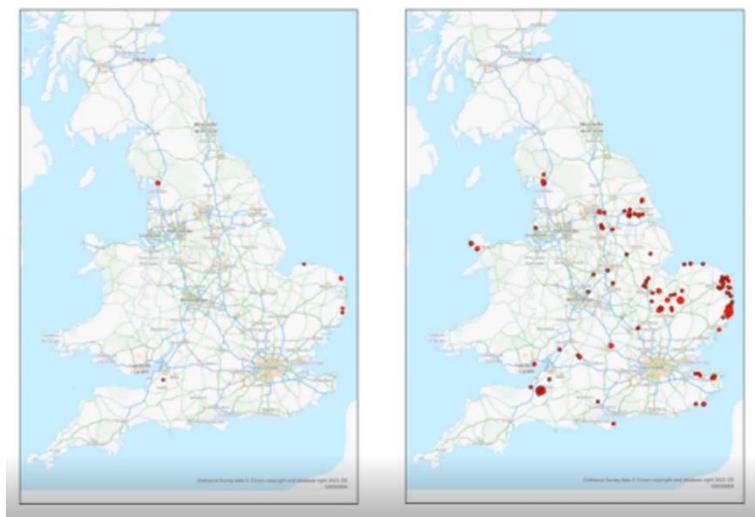
Comparaison de l'aire de répartition des mâles chanteurs de Butors étoilés en Grande-Bretagne en 1997 et en 2023. Crédits : Bitterns: booming, or boom and bust? (White et al.), British birds 117, Juillet 2024

- Evolution de la distribution entre 1997 et 2023 : la création de sites de reproduction favorables s'est faite sur deux axes nord-ouest et sud-ouest à partir du noyau de population localisé à l'est

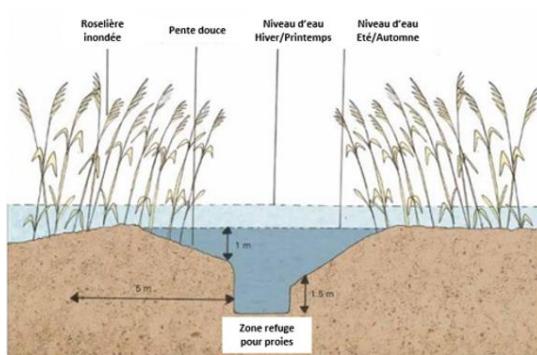
Structuration optimale d'une roselière. Crédits : RSPB

- La RSPB a conçu des roselières très structurées avec des mares et fossés en îlots comprenant des zones de roselière sèche bénéficiant à d'autres espèces palustres. De la même manière, des zones refuges ont été créées pour la ressource trophique pour favoriser leur reproduction

- Chaque site doit comporter au moins de 20 à 30% de zone en eau libre avec une profondeur, une connectivité et une végétation aquatique propre à accueillir une forte population de poissons

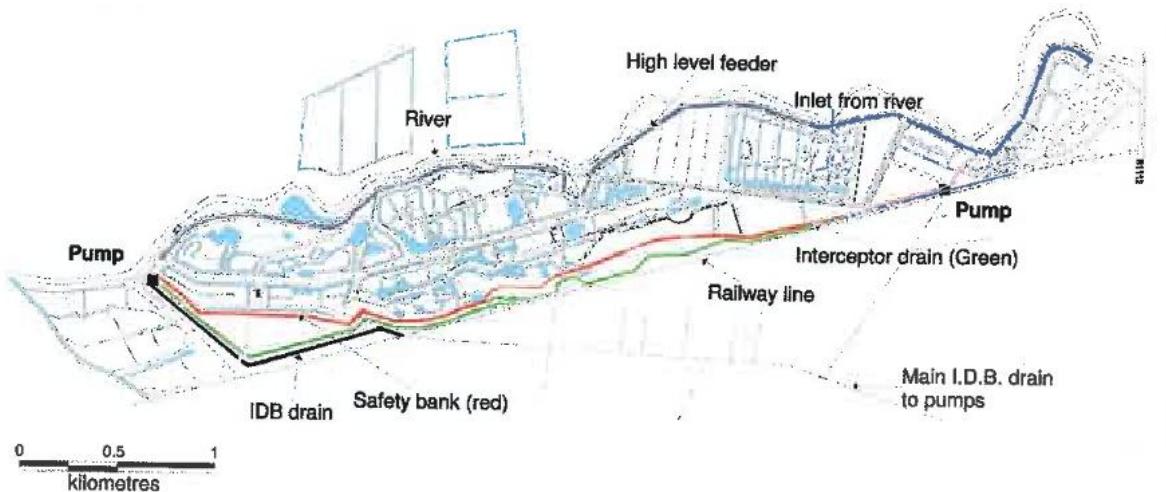
Plans de Lakenheath Fen montrant l'infrastructure hydraulique déployée, RSPB

- Au moment des travaux, la RSPB a missionné un hydrologue de l'université Cranfield pour designer la circulation de l'eau sur le site
- Le site est maintenu en eau à partir de la rivière qui inonde ensuite la roselière, celle-ci étant située en contrebas de la rivière. L'eau circule ensuite grâce à des pompes électriques automatiques (coût de £5 000 – £6 000 / an en 1998)
- Chaque compartiment peut être géré indépendamment
- Certains fossés comptent jusqu'à 2m de profondeur

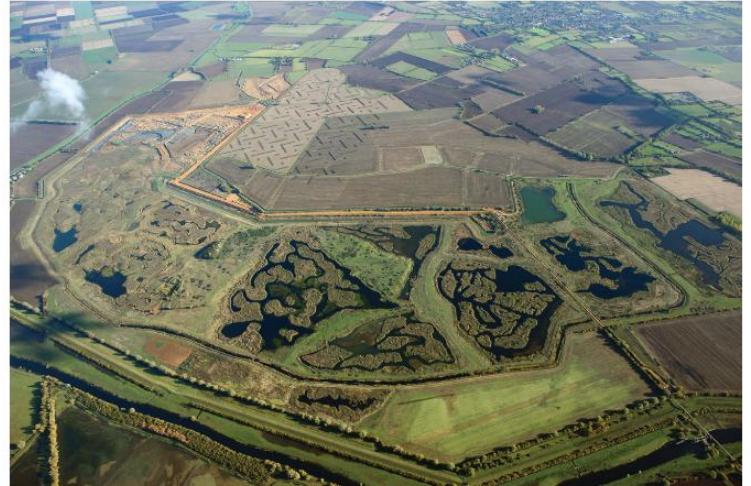
Vue aérienne de la réserve en 2018.
Crédits : Hanson UK/Heidelberg Materials

- Le site a traversé différents usages : d'abord terre agricole, puis exploité comme carrière pour extraire du sable et du gravier. A l'issue de la période d'exploitation, il était destiné à revenir à son usage agricole initial. La RSPB a suggéré à la collectivité Cambridgeshire County Council de le transformer en zone humide et en réserve
- Le site compte 12 mâles chanteurs de Butors étoilés ; de nombreuses Panures à moustaches ; 6 couples de Busards des roseaux
- La RSPB est propriétaire des parcelles à l'issue de leur restauration

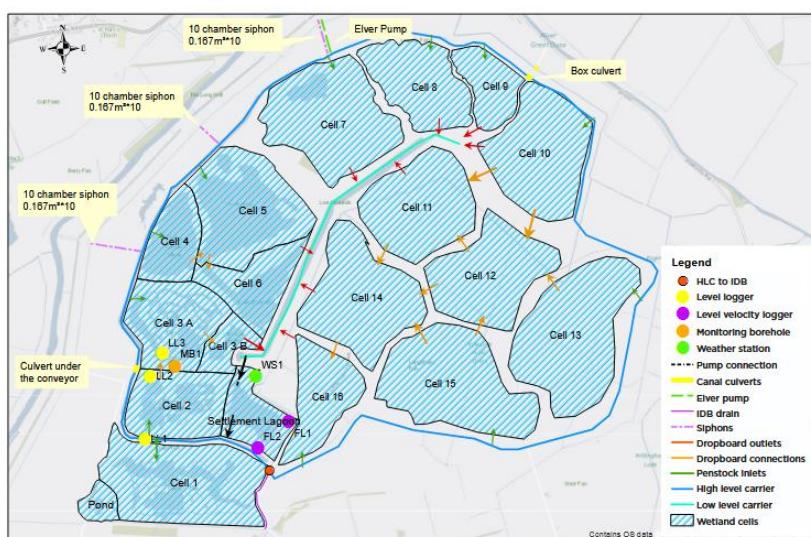
Conception hydrologique du site, seules les unités de 1 à 9 étant aménagées en 2024.

- La restauration du site se fait progressivement sur 30 ans :
 - Division du site en plusieurs unités
 - Travaux par unité de 10 ha au début, désormais plutôt de 25 ha
 - 130 000 plants de roseaux plantés à la main sur 6 unités, puis après 4 ans, le roseau a colonisé l'ensemble de la réserve grâce à la dispersion des graines par le vent
 - 200 ha de roselières aujourd'hui, objectif de 460 ha à terme sur 700 ha de zone humide, une fois l'ensemble des travaux de restauration achevés
 - Fin prévue pour après 2035

- La gestion hydraulique du site se caractérise par :
 - Pompage de l'eau dans le *settlement lagoon* et envoi vers le canal tout au long du site grâce aux pompes électriques
 - Système de régulation des niveaux d'eau dans chaque compartiment
 - Circulation de l'eau via les pompes en théorie suffit à garder le site en eau, avec un niveau qui diminue au fil de la saison
 - Recours à des vannes à guillotine pour laisser passer les poissons
 - Installation d'un exutoire avec plaque en argile compressé pour garantir l'étanchéité entre l'eau en provenance de la rivière et le canal
